# INSENERIBÜROO "STRATUM"

# Tallinn – Tartu – Luhamaa mnt (E263, km 4,4-6,6) rekonstrueerimise eelprojekt

# Liiklusohutuse analüüs

TALLINN 2009

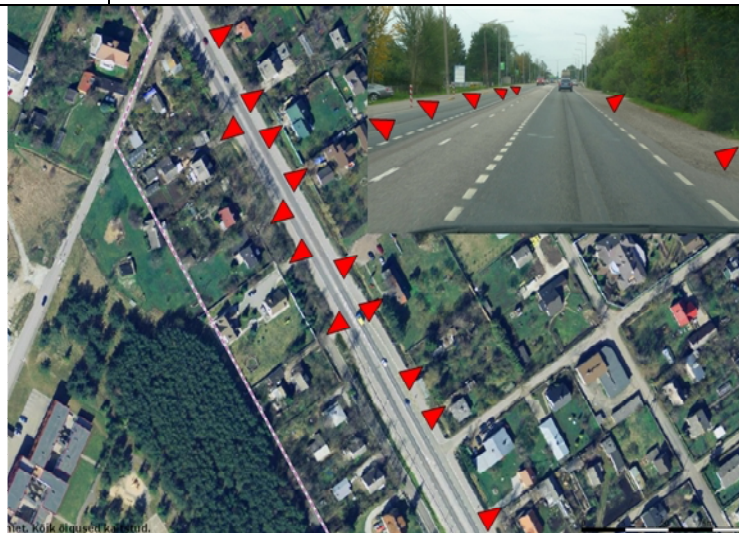
| Jrk | Kommentaar/avastatud puudus | Risk | |
|---|---|---|---|
| 3. | Linnas asuval teelõigul on väga palju juurdepääsusi ning ristmikke, mis oluliselt suurendab liiklusohutlikkust. Seda kinnitab ka liiklusõnnetuste statistika (arvuliselt suurim on tagant otsasõit ja külgtokkupõrge). | enne | XXXX |
| | | pärast | X |
| | | ohud | Oht eesliikujale otsasõiduks ning külgtokkupõrgeteks. Väheneb liikluskeskkonna homogeensus. |

| Jrk | Kommentaar/avastatud puudus | Risk | |
|---|---|---|---|
| | | ettepanekud | Rekonstrueerimisprojektiis rajada kogujateed, peateele saab ainult 3-4 foorjuhitaval ristmikul. |

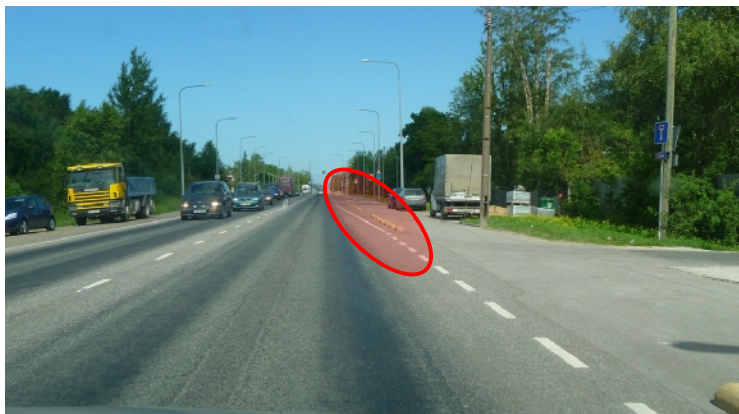
| Jrk | Kommentaar/avastatud puudus | Risk | |
|---|---|---|---|
| 4. | Kergliiklustee on küll eraldatud betoonelementidega, kuid juurdepääsude rohkuse tõttu on siiski kergliiklejal suur oht kokkupõrkeks mootorsõidukiga | Risk | |
| | | enne | XXX |
| | | pärast | X X |
| | | ohud | Kergliiklejale otsasõidu oht. |

| Jrk | Kommentaar/avastatud puudus | Risk | |
|---|---|---|---|
| | | ettepanekud | Rajada eraldiseisvad kogujateed ning kergliiklustee |

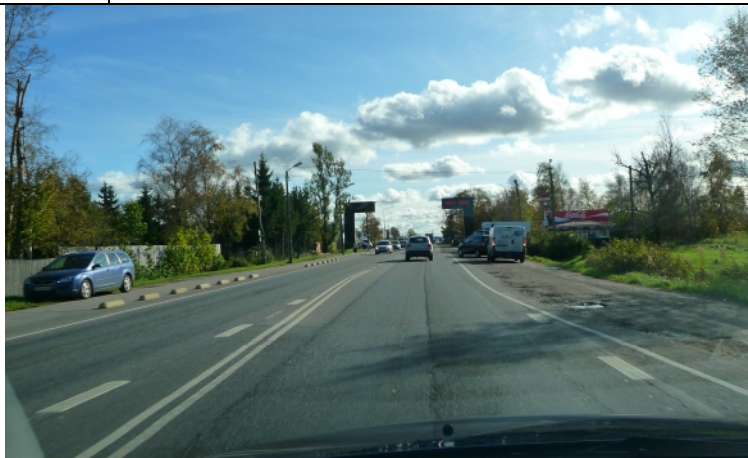
| Jrk | Kommentaar/avastatud puudus | Risk | |
|---|---|---|---|
| 5. | Linna piiri vahetus läheduses on toitlustuskiosk, millel puudub igasugune liiklusohutusele vastav liikluskorraldus. | enne | XXXX |
| | | pärast | X |
| | | ohud | Väljasõidul peateele on oht kokkupõrkeks peateel liikujaga, samuti on oht kokkupõrkeks eesliikujaga, selle ootamatul pöördemanöövril. |

| Jrk | Kommentaar/avastatud puudus | Risk | |
|---|---|---|---|
| | | ettepanekud | Välistada "hoomamatud" pealesõidud peateele. |

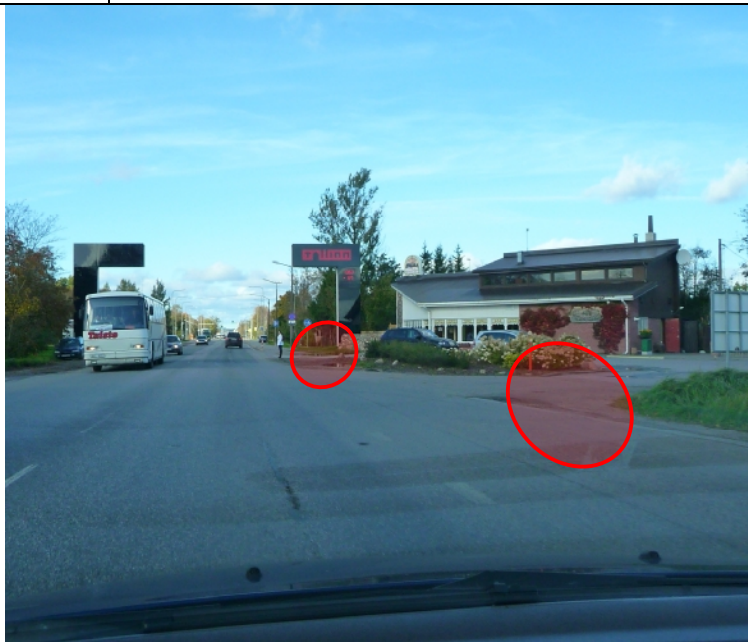
| Jrk | Kommentaar/avastatud puudus | Risk | |
|---|---|---|---|
| 6. | Toitluskoht linna siseneval suunal. Puudub tähistatud liikluskorraldus. Mõlemast juurdepääsust tohib nii sisse kui ka välja sõita. | enne | XXX |
| | | pärast | X X |
| | | ohud | Väljasõidul peateele on oht kokkupõrkeks peateel liikujaga, samuti on oht kokkupõrkeks eesliikujaga, selle ootamatul pöördemanöövril. Elupiirkonna lähedus meelitab ka kergliiklejaid teeületusele. |

| Jrk | Kommentaar/avastatud puudus | Risk | |
|---|---|---|---|
| | | ettepanekud | Kehtaestada kindle liikluskorraldus sisse- ja väljasõiduks. Rekonstrueeritava teel välistada võimalus otse peateele sõiduks. |

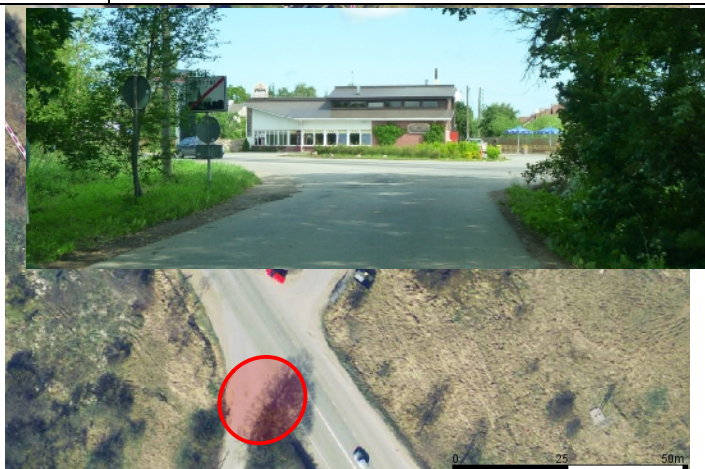
Väga selget õnnetuste kontsentreerumiskohta analüüsitaval lõigul ei olnud. Keskmisest rohkem õnnetusi on toimunud Mõigu tee ja Tartu maantee ristmiku piirkonnas. See võib olla seletatav väga halva külgnähtavusega ning teravnurga all lõikumise peateega. Tänapäevaks on seal suuremad liikluskorralduslikud ohud kõrvaldatud.

| Jrk | Kommentaar/avastatud puudus | Risk | |
|---|---|---|---|
| 7. | Mõigu tee ristmikul puudub vajalik külgnähtavus. Lõikumisnurk on teravnurga all. | enne | XXXX |
| | | pärast | X |
| | | ohud | Väljasõidul peateele on oht kokkupõrkeks peateel liikujaga |

| Jrk | Kommentaar/avastatud puudus | Risk | |
|---|---|---|---|
| | | ettepanekud | Kaaluda tee ühesuunaliseks muutmist – väljasõidu likvideerimist Tartu maanteele |

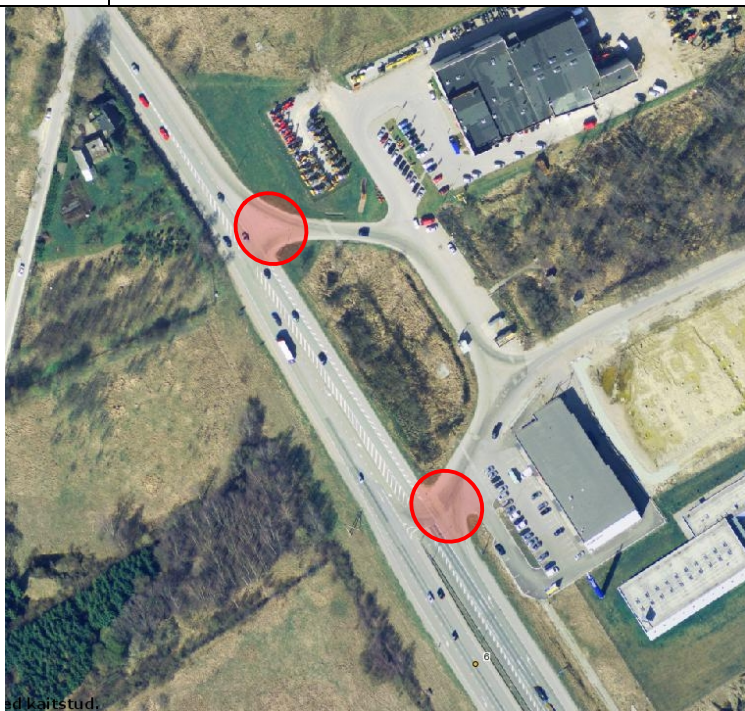
| Jrk | Kommentaar/avastatud puudus | Risk | |
|---|---|---|---|
| 8. | Läike tee ristmiku ala on ebaselge ja väga lai. On oht mitte tajuda kehtestatud liiklusskeemi. | Risk | |
| | | enne | XXX |
| | | pärast | X |
| | | ohud | Võimalus sõita peateele mitmes reas. Väljasõidul peateele on oht kokkupõrkeks peateel liikujaga, |

| Jrk | Kommentaar/avastatud puudus | Risk | |
|---|---|---|---|
| | | ettepanekud | Nii sisse- kui ka väljasõit tuleks ehitada oluliselt kitsamaks. |
