# INSENERIBÜROO "STRATUM"

# Tallinn – Tartu – Luhamaa mnt (E263, km 4,4-6,6) rekonstrueerimise eelprojekt

# Liiklusohutuse analüüs

TALLINN 2009

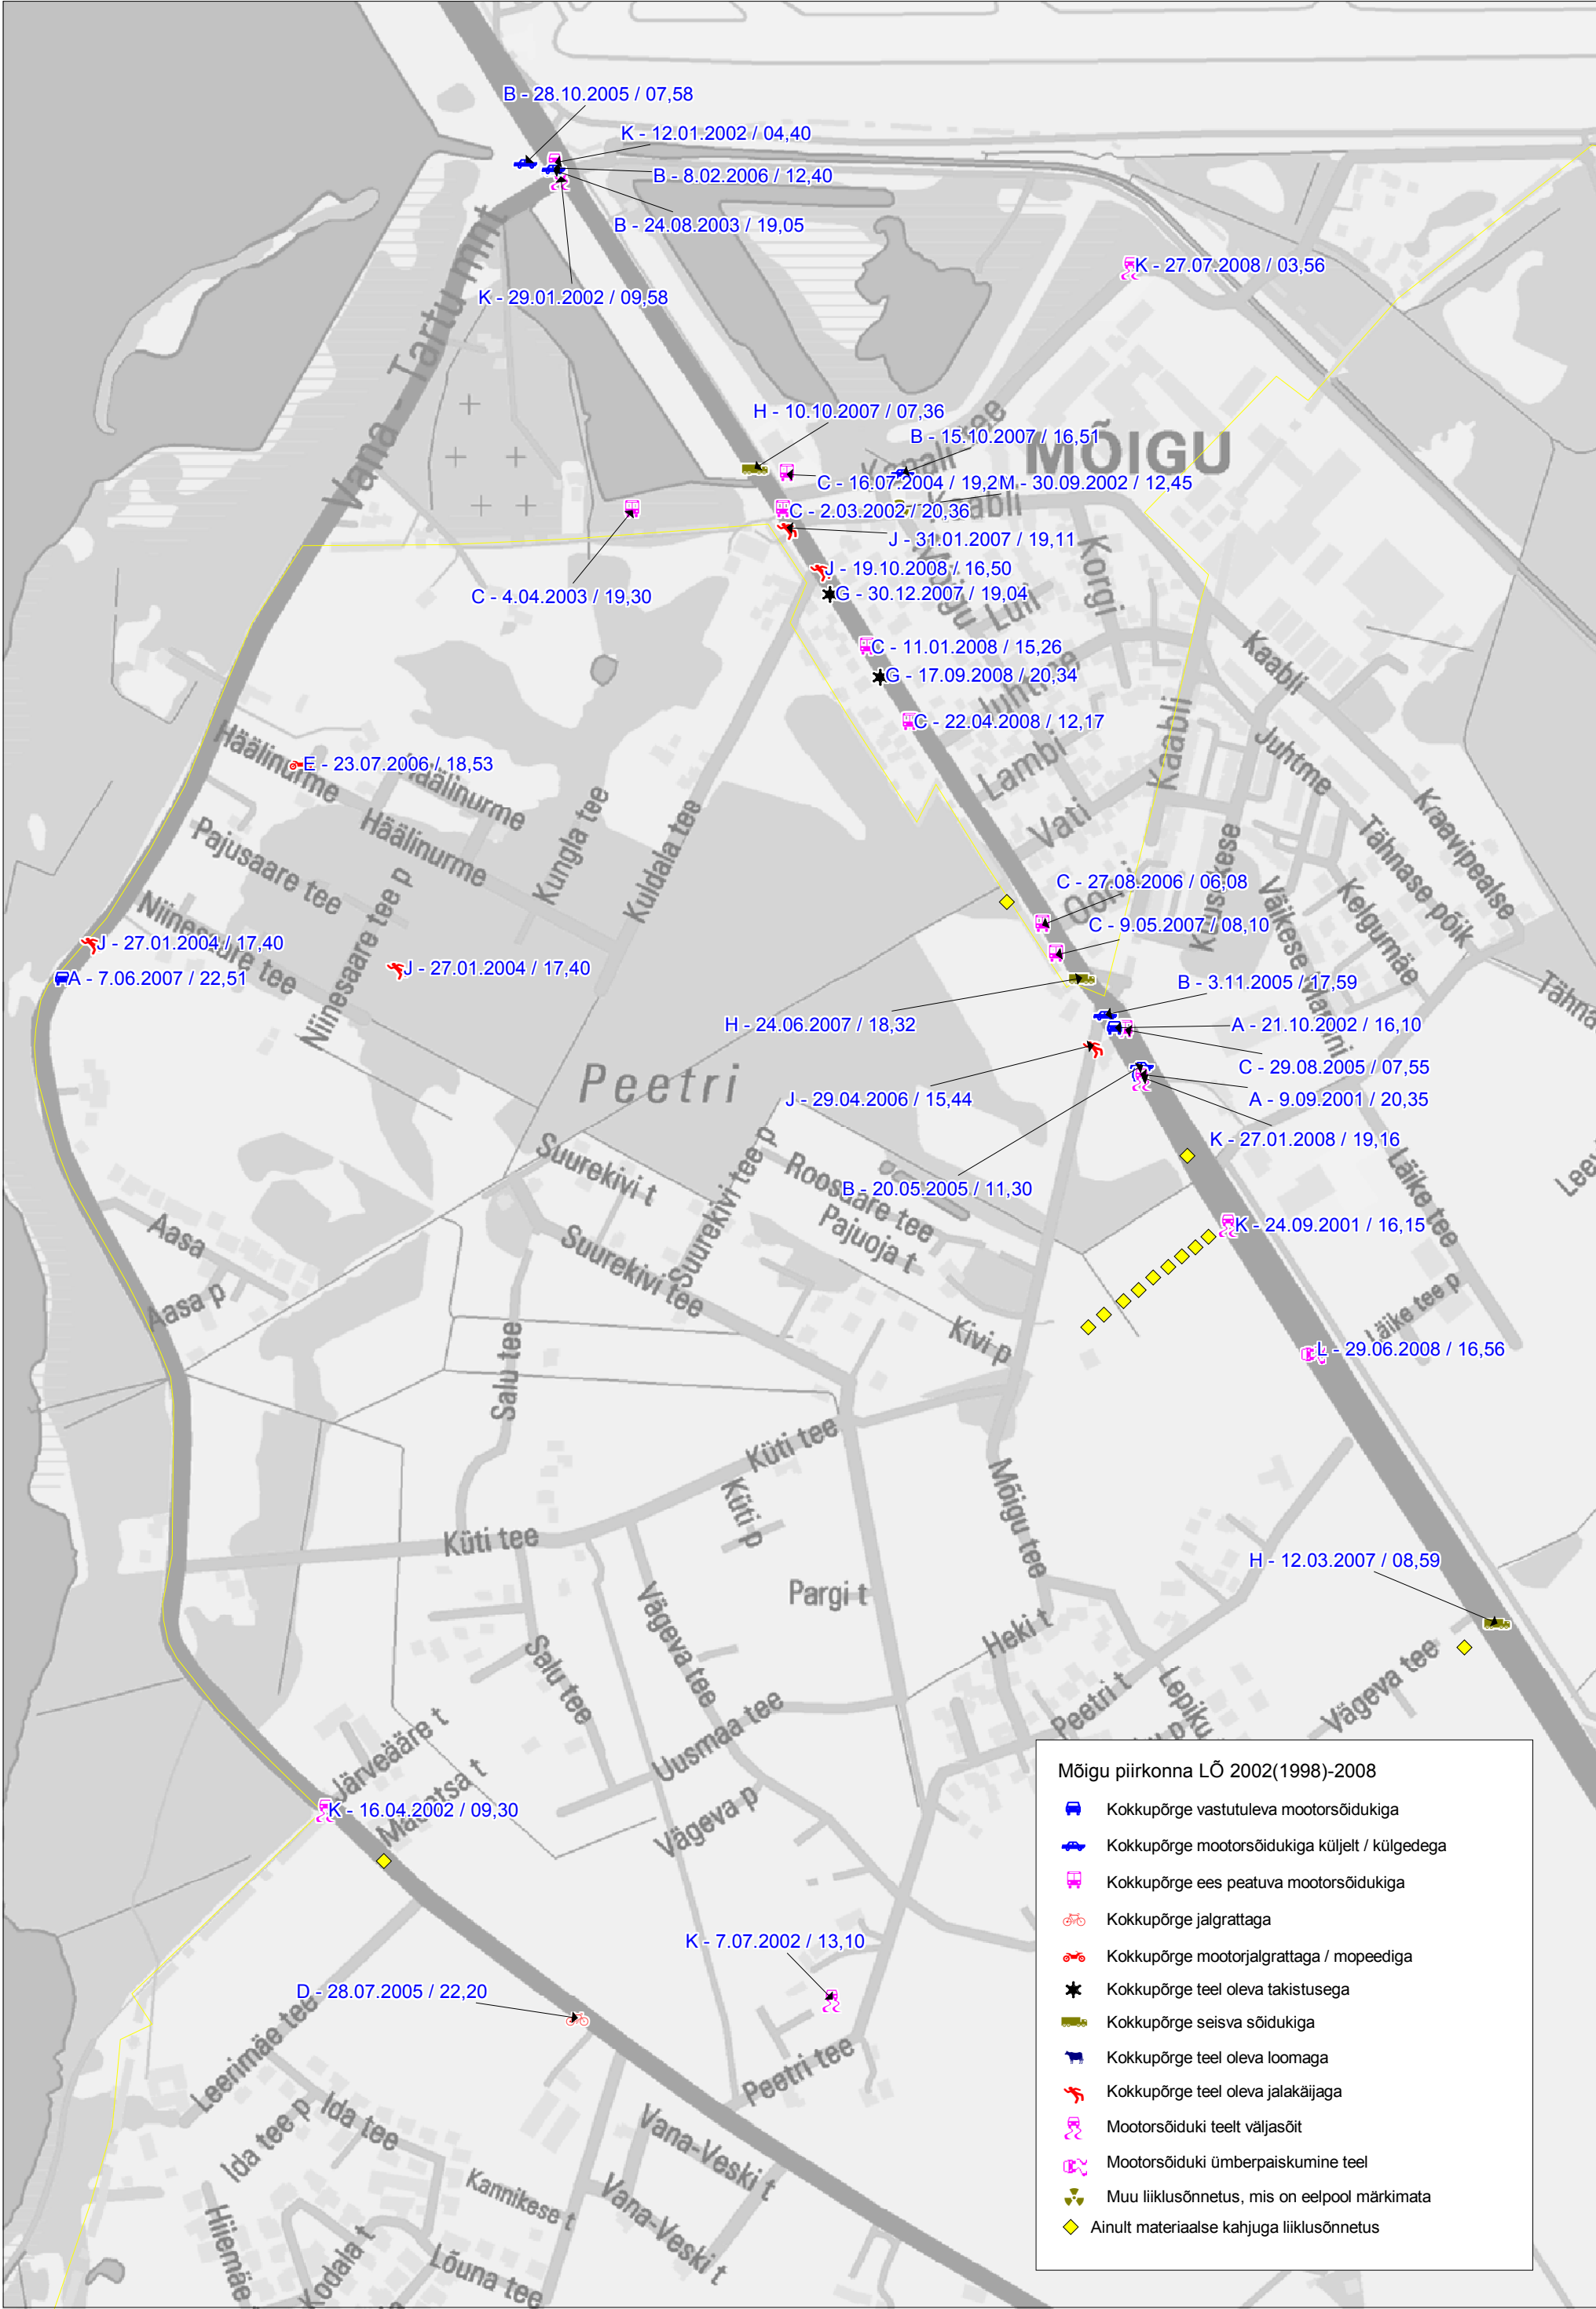
| Jrk | Kommentaar/avastatud puudus | Risk | |
|---|---|---|---|
| | | ohud | Võimalus sõita peateele mitmes reas. Väljasõidul peateele on oht kokkupõrkeks peateel liikujaga, |

| Jrk | Kommentaar/avastatud puudus | Risk | |
|---|---|---|---|
| | | ettepanekud | Nii sisse- kui ka väljasõit tuleks ehitada oluliselt kitsamaks. |
